Impactos de ferrovias em áreas urbanas: estudo de caso em Catalão – GO

Resumo: O objetivo desse trabalho é realizar um estudo de caso avaliando os impactos provocados pela passagem da ferrovia na área urbana de Catalão–GO. Para tanto, efetuou-se a caracterização de cada cruzamento apontando aqueles mais críticos quanto à segurança por estarem próximos a curvas da via férrea. Foram coletados dados referentes ao ruído e impacto da vibração e, junto às imobiliárias, avaliada a desvalorização de imóveis no trecho. Concluiu-se que são 18 os cruzamentos rodoferroviários, dos quais metade é potencialmente crítico. Os valores de ruídos sonoros estão acima do normatizado e, somados às vibrações geradas, causam a desvalorização de imóveis adjacentes aos trilhos na ordem de 20 a 30% do valor de venda se fossem situados distantes da ferrovia. As melhorias para aumentar a segurança no trecho são relativamente simples: renovação da pintura e manutenção dos dispositivos de sinalização; manutenção dos trilhos e vias; e limpeza periódica na região.

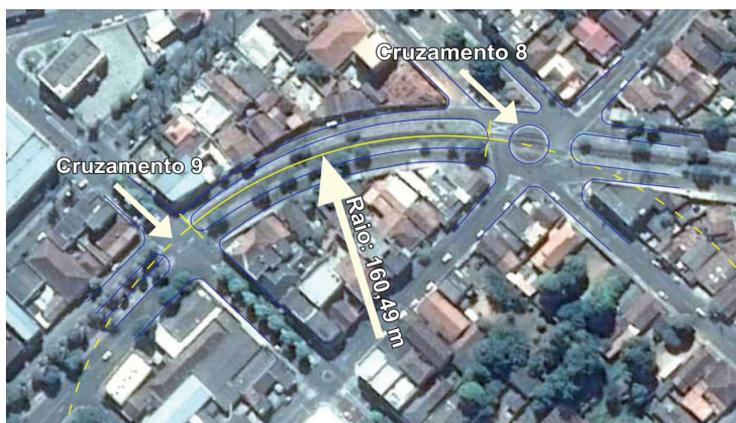
Figura 19.1 Exemplo de cálculo da distância da curva ao cruzamento e valor do raio.

A partir do levantamento de dados, foi feita uma análise superficial do projeto geométrico por meio da distância entre as curvas horizontais circulares da via férrea e os cruzamentos próximos, apontando aqueles potencialmente perigosos, devido à falta de visibilidade, para os dois sentidos de circulação da composição. Para isso, novamente com o auxílio do Google Earth®, foram identificadas as curvas próximas a cada cruzamento sendo suas imagens exportadas para o *software* AutoCad®, no qual foi desenhado um círculo sobre a curva, obtendo, assim, a distância do final da curva ao início do cruzamento, bem como o próprio raio da curva, como apresentado na Figura 19.1.

Dessa forma foi possível calcular o tempo necessário para que a locomotiva alcance o início do cruzamento (t), sendo, então, definida a distância a partir da qual a composição se torna visível ao condutor parado no cruzamento (d). Essa medida foi obtida traçando uma linha reta do ponto de parada obrigatório em direção a curva desviando de obstáculos visíveis na imagem. O ponto de encontro

dessa reta com a via férrea foi definido como a posição na qual o condutor avista o trem, sendo a distância percorrida até o cruzamento (d) o valor usado para determinar o tempo disponível para travessia desse motorista (t). Este, por sua vez, foi obtido pela razão entre a distância percorrida (d) e a velocidade média que o trem de ferro percorre o perímetro urbano de Catalão, informação obtida pela empresa que administra o trecho (15 a 30 km/h), sendo empregado o valor mais crítico.

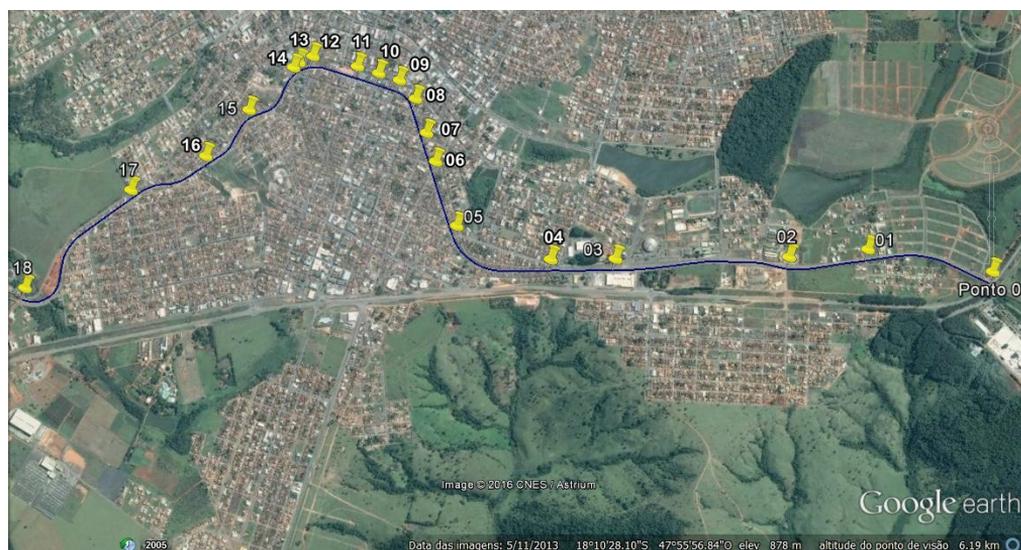
Figura 19.2 Passagens de nível contabilizadas na área urbana de Catalão.

Foram contabilizadas 18 passagens de nível existentes na área urbana do município de Catalão, conforme apresentado na Figura 19.2. O trecho total da linha férrea que cruza a cidade possui, entre o Ponto 0 e o Cruzamento 18, uma extensão de aproximadamente 7,3 km, sendo a maior distância aquela entre os Cruzamentos 02 e 03 (1.049,90 m) e a menor entre os Cruzamentos 13 e 14 (46,70 m).

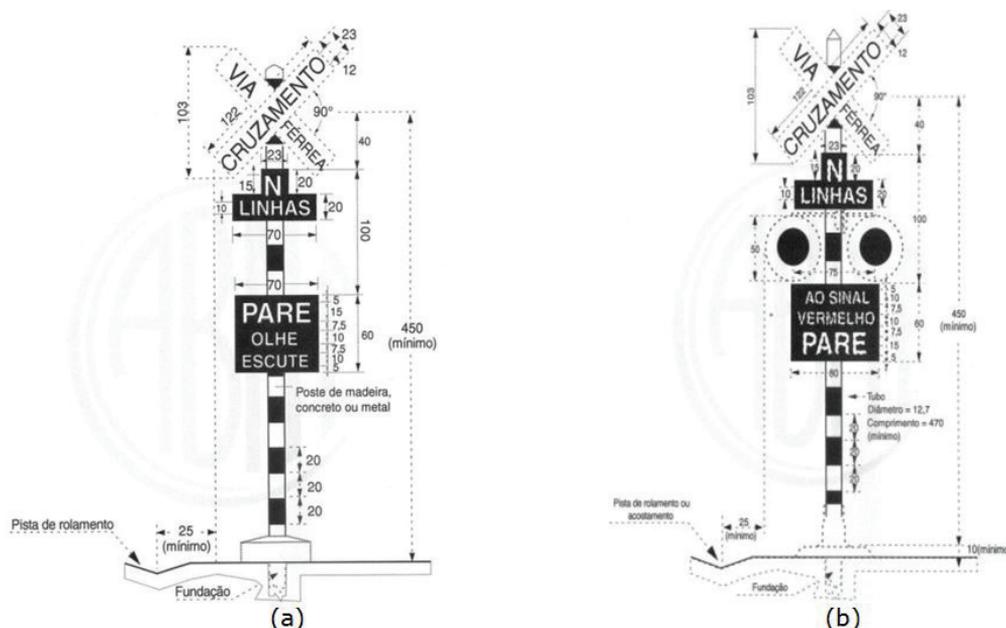
Figura 19.3 Equipamentos de proteção ferroviária tipo 1b (a) e 3b (b) com dimensões em centímetros.

A sinalização ferroviária dos cruzamentos varia, principalmente, quanto ao estado de conservação sendo que mesmo aquelas situadas em regiões com maior fluxo de veículos apresentaram desgaste, como no Cruzamento 07, situado no bairro Centro. Os dispositivos de proteção ferroviária implantados nos cruzamentos são, em sua maioria, do tipo 1b (proteção simples com sinalização de advertência), exceto nos Cruzamentos 09 e 10, que são do tipo 3b (sinais luminosos com controle manual). Nos Cruzamentos 05 a 13 (situados no setor central) e Cruzamento 17 (importante acesso a bairros populosos), foi adicionado ao dispositivo de sinalização do tipo 1b o sinal luminoso. Os modelos de sinalização citados estão apresentados na Figura 19.3.

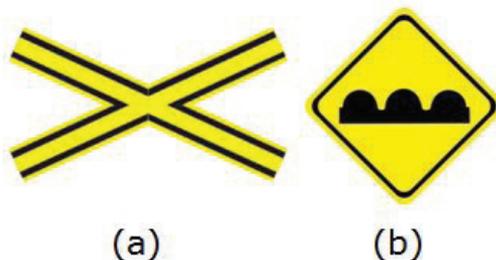
Figura 19.4 Placa A-41, Cruz de Santo André (a), e Placa A-17, Pista Irregular (b).

A Placa A-41, Cruz de Santo André, apresentada na Figura 19.4(a), e a placa A-17, Pista Irregular, na Figura 19.4(b), foram encontradas na maioria dos cruzamentos, sendo que no primeiro caso foi observado o símbolo inscrito no pavimento em diversos pontos.

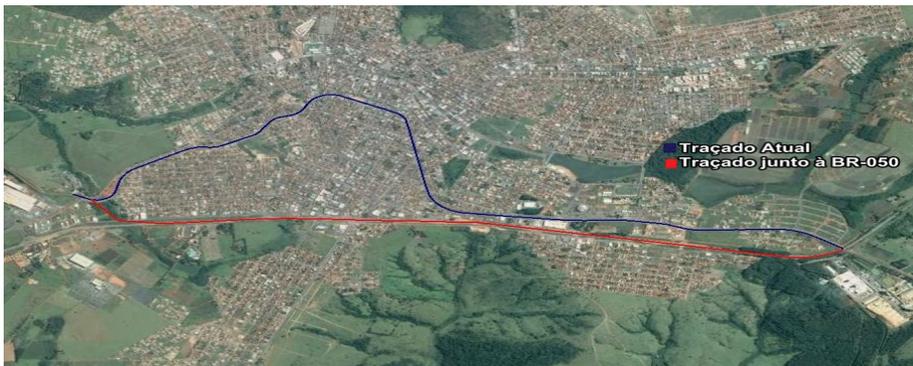
Figura 19.5 Traçado atual e traçado junto à BR-050 do trecho ferroviário de Catalão.

Refletindo o cenário semelhante em outras cidades do país, uma possível solução (de forma definitiva) para os impactos provenientes do trem de ferro na área urbana, principalmente em relação à segurança no trânsito, seria a mudança do traçado do trecho ferroviário de Catalão, alocando-o paralelamente a BR-050, rodovia que margeia a cidade. Na área desativada poderiam ser estudadas mudanças positivas na paisagem, como parques e calçadões. O novo traçado teria cerca de 6,0 km (o atual possui 7,3 km) e seria, além de mais curto, mais retilíneo (Figura 19.5), o que possibilitaria uma velocidade operacional maior das composições e reduziria os custos adicionais existentes devido à manutenção das passagens de nível.
