AVALIAÇÃO DAS CONDIÇÕES DE VULNERABILIDADE SOCIOAMBIENTAL DOS CATADORES QUE ATUAM EM COOPERATIVAS NA CIDADE DE SÃO PAULO

*Jaciely Gabriela Melo da Silva
Sylmara Lopes Francelino Gonçalves-Dias*

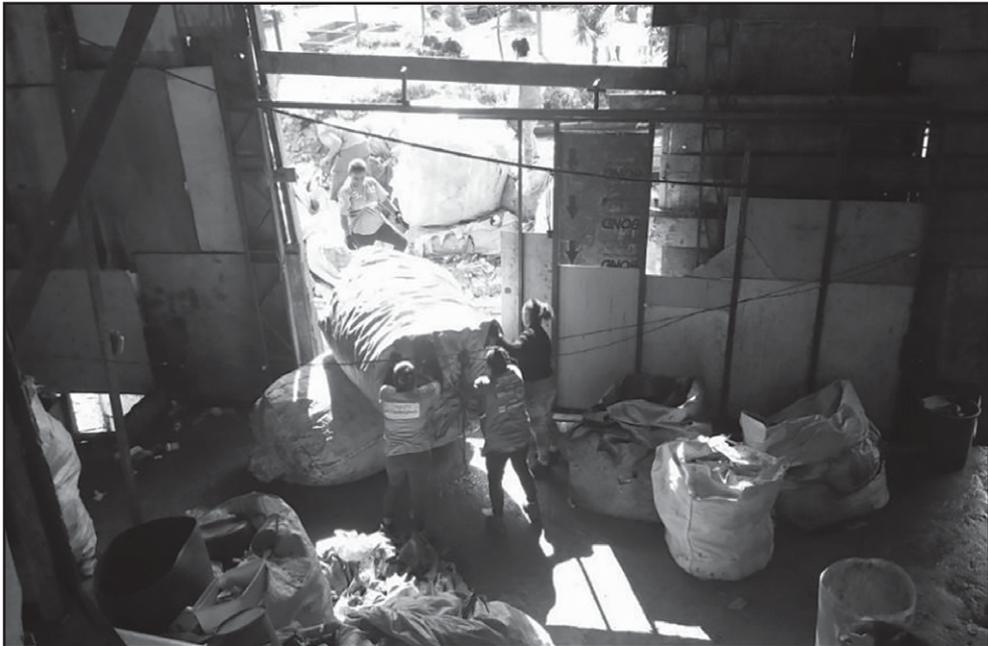
Figura 4.3 - Cooperadas arrastando o bag até o caminhão

Riscos ergonômicos: É possível destacar que várias catadoras faziam esforço físico e levantamento manual de peso para colocar os bags que continham o material triado no caminhão (Figura 4.3). O levantamento de peso e os movimentos variam de acordo com cada função.

As catadoras utilizam uma roldana para movimentar a corda e armazenar o bag no andar de cima, sendo necessário até três mulheres para levantar o bag. A questão principal é que a qualquer momento o bag poderia se soltar da roldana, cair e causar ferimentos para algum trabalhador que estivesse passando pelo local no momento da queda. A iluminação estava inadequada visto que as lâmpadas não estão localizadas em lugares estratégicos, e sim em lugares que não auxiliam as catadoras no momento da triagem (como pode ser observado na Figura 4.4). As lâmpadas eram incandescentes (amareladas) que não proporcionam uma iluminação eficiente.

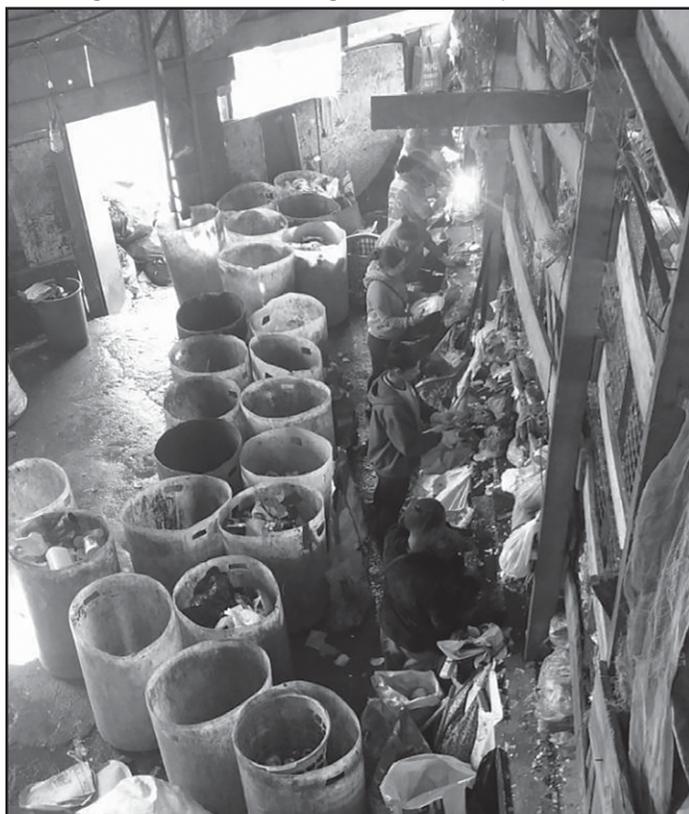
Figura 4.4 - Área de triagem e a iluminação existente

A rede de eletricidade da cooperativa é totalmente clandestina, os fios estão por toda parte, favorecendo possíveis incêndios e explosões com probabilidades aumentadas por conta da estrutura de madeira na qual a cooperativa foi construída. Também, os materiais que a cooperativa recebe ficam do lado de fora da estrutura de madeira, ou seja, ficam armazenados de forma incorreta, visto que quando chove molha todo o material.

A iluminação estava inadequada visto que as lâmpadas não estão localizadas em lugares estratégicos e sim em lugares que não auxiliam as catadoras no momento da triagem. As lâmpadas são incandescentes (amareladas) que não proporcionam uma iluminação totalmente eficiente. A iluminação é um fator que influencia diretamente no conforto, produtividade e até mesmo na saúde dos

profissionais no ambiente de trabalho. Uma iluminação inapropriada atrapalha o rendimento dos trabalhadores. O ideal seria adotar sistemas de iluminação natural associada ao sistema de iluminação artificial, de acordo com Rodrigues (2012), a utilização da luz natural é um ponto de partida para se obter um sistema de iluminação energeticamente eficiente e sustentável.
