A MEAC NA IDENTIFICAÇÃO DE DEMANDAS E PROPOSIÇÕES ERGONÔMICAS: ESTUDO DE CASO DA ASSOCIAÇÃO DE TAPEÇARIA TIMBI

Layane Araújo — UFPE
Sheila Albuquerque — UFPE
Vilma Villarouco — UFPE

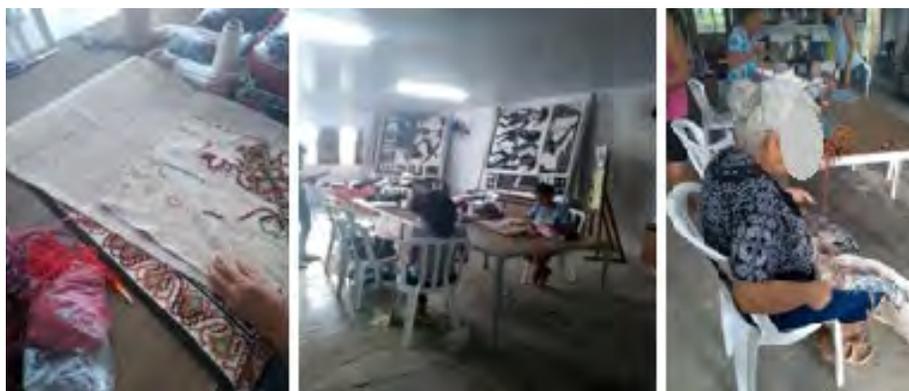
Figura 2: Materiais para confecção (à esquerda); Artesãs da Tapeçaria Timbi (centro e à direita). Fonte: Arquivos da pesquisa.

O ofício do bordado da tapeçaria é realizado em uma ampla sala da Associação, na qual as artesãs ficam sentadas ao redor de uma única mesa que serve para apoiar todo o material utilizado para a confecção de suas peças, que é: tela, base do tapete que será bordado, tesoura, agulha, cordão, lã e lápis para marcação dos pontos quando necessário como ilustrado na Figura 2. As artesãs ficam sentadas numa cadeira de plástico comum, debruçadas sobre suas peças, que podem chegar a mais de um metro de comprimento e largura, gerando dificuldades para atingir os pontos mais distantes, enquanto realizam movimentos repetitivos dos braços, punhos e dedos.

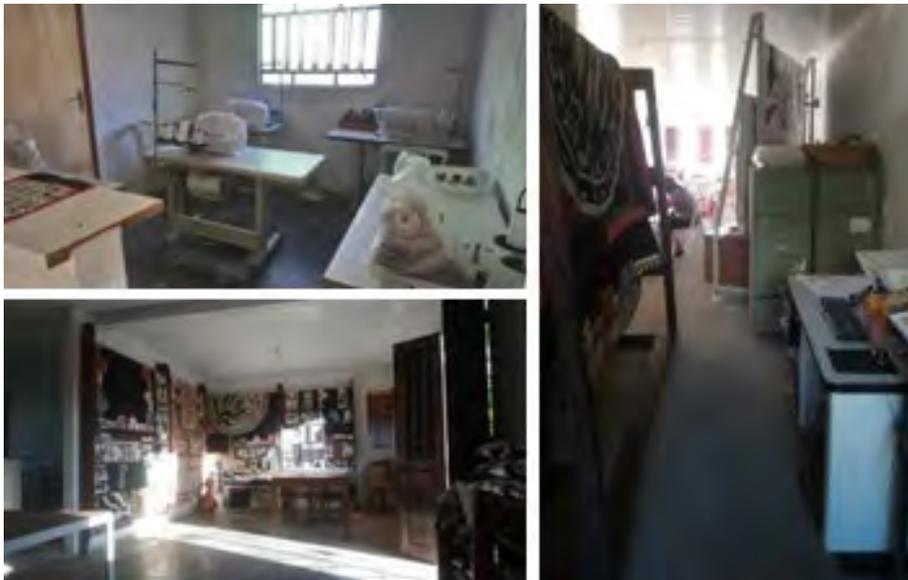
Figura 3: Sala de costura e Sala de vendas (à esquerda); e Escritório (à direita) - Associação de Tapeçaria Timbi. Fonte: Arquivos da pesquisa.

Os outros espaços da Associação, como o espaço de vendas, escritório e sala de costura, também se mostraram pouco funcionais. O escritório, local onde acontece a administração da Associação, é pouco iluminado e possui temperaturas extremamente elevadas. Na sala de costura, embora bem iluminada, o mobiliário se apresenta mal distribuído, alguns postos de trabalho do maquinário se encontram na posição contrária à entrada de luminosidade pela janela dificultando a atividade de precisão que ali é realizada. Além deste problema, há ainda temperatura elevada no local, uma vez que não há incidência de ventilação natural vinda da janela e a ventilação artificial não atinge o ambiente (Figura 3).

Já no espaço de vendas, que corresponde à parte da frente da Associação, apesar de bem iluminado, o mobiliário e os expositores se mostraram mal distribuídos. Não há um controle das peças que serão expostas, ficando umas sobre as outras. Os *souvenirs*, apesar de serem relatados como de maior vendagem por serem peças mais baratas, não ficam expostos (Figura 3).

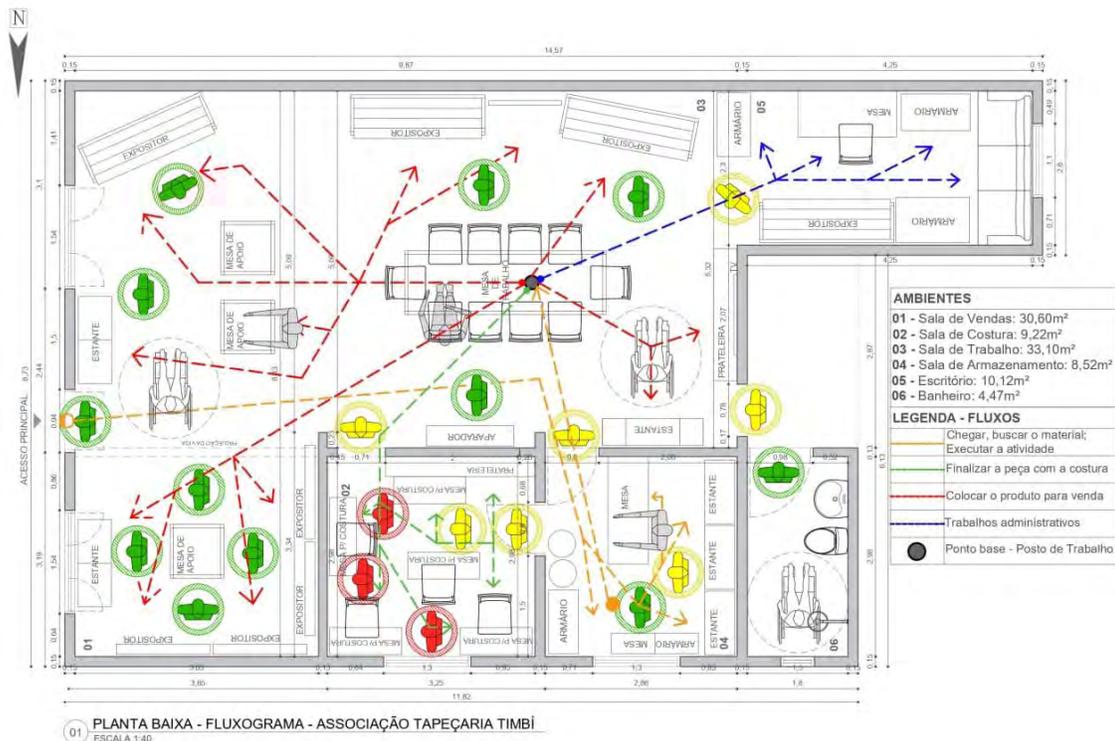
Figura 4: Fluxo das artesãs no exercício de suas funções. Fonte: Arquivos da pesquisa.

Primeiro foram obtidas as medidas dos principais ambientes da Associação com base no relato das atividades de trabalho praticadas, isto é, foram levados em consideração apenas os espaços necessários e utilizados para o desenvolvimento do trabalho: sala de vendas/exposição, sala de trabalho, sala de costura, sala de armazenamento dos materiais, escritório e banheiro; excluiu-se a cozinha que se localiza na parte de trás do espaço. As áreas dos ambientes e área geral total foram: área de exposição: 30,60m²; área de trabalho: 33,10m²; sala de costura: 9,22m²; sala de armazenamento: 8,52m²; escritório: 10,12m², banheiro: 4,47m² e área total: 96,03m². Foram analisados, ainda, o posicionamento das máquinas, os materiais, revestimentos e mobília dos espaços, tornando possível a análise de acessibilidade e posteriormente do fluxo. Esses dados podem ser conferidos na Figura 4.

Com base na norma ABNT NBR 9050 (2020), foi verificado que na parte frontal da associação, a entrada não apresenta rampa e nem corrimões para acesso das artesãs e dos clientes. Foi visto também que as aberturas das portas e vãos, com exceção da porta de entrada, não possuem 0,80 m de largura mínima necessária para a mobilidade de cadeirantes, conforme prevê a norma (Figura 4).

O fluxo das artesãs na Associação pode ser observado na Figura 4 e será explicado em seguida.

Primeiro, ao chegarem à Associação, as artesãs se dirigem até a sala de armazenamento de materiais para coletarem os equipamentos e materiais necessários para a confecção das peças. Após a coleta, elas retornam até a sala principal e se sentam nas cadeiras destinadas aos seus postos de trabalho que estão ao redor da mesa a fim de realizarem seus ofícios. Este percurso inicial é o indicado com a linha de cor laranja na Figura 4.

Posteriormente, após a finalização da peça, que pode demorar dias dependendo do seu tamanho, as artesãs vão até a sala de costura onde é feito o forro do tapete (a parte de trás) e sua finalização, percurso indicado com a cor verde na Figura 4. Em seguida, é aplicado o carimbo com as informações técnicas da peça na parte de trás do tapete e sua etiqueta contendo seu preço, coleção e a marca da Associação e as peças são colocadas para venda como indica o percurso da cor vermelha na Figura 4.

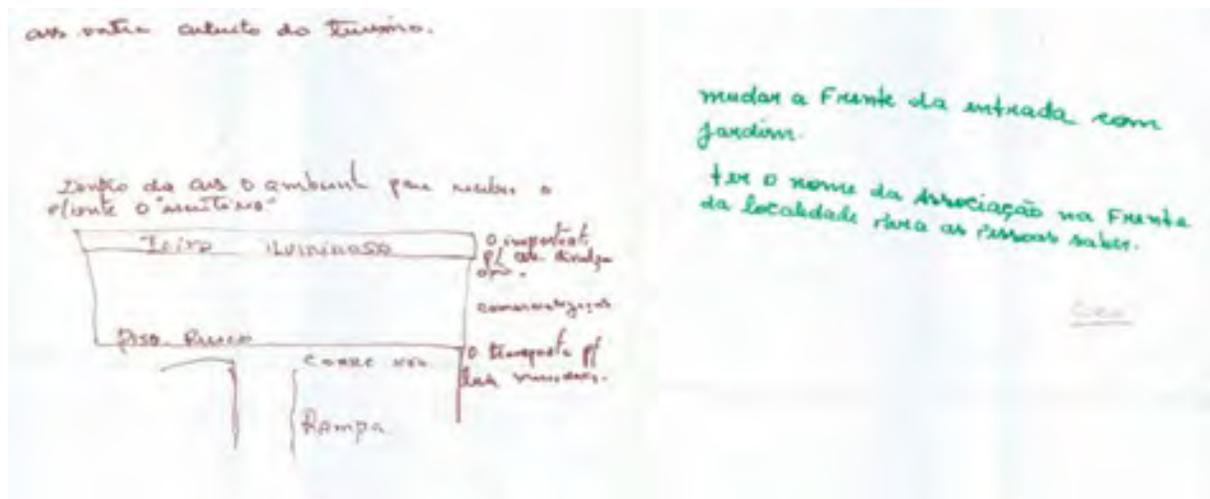
Figura 5: Ferramenta Mapa Mental - Associação de Tapeçaria Timbi. Fonte: Arquivos da pesquisa.

A aplicação das ferramentas ocorreu de maneira simples e em grupo. Para a primeira ferramenta, Poema dos Desejos, um grupo de 6 artesãs responderam sobre o que gostariam que o espaço da Associação fosse/tivesse. As respostas foram expressas verbalmente. Já na segunda ferramenta, Mapa Mental, foi solicitado que as artesãs descrevessem por meio de palavras e desenhos como viam sua Associação (Figura 5).

Foram vários os pontos levantados: necessidade de melhoria e criação de um espaço mais apropriado para atendimento dos clientes, alteração do material do piso, maior visibilidade e melhoria para a fachada, criação de uma rampa e de um corrimão na entrada principal para atender as artesãs mais idosas bem como clientes e/ou pessoas com mobilidade reduzida, espaço de descanso, melhoria no espaço de trabalho, escritório, entre outros pontos abordados.
